道北地方の教室の採光状況について（第1報）

森 田 良 二

北海道学芸大学旭川分校技術研究室

Ryoji MORITA : The Situation of Illumination of Class-rooms
in Dôhoku District (Report I)

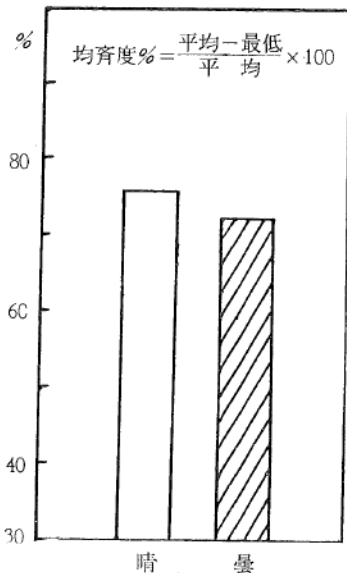
古い校舎、新しい校舎のいずれにおいても採光窓の向き、窓面積の大きさ、室内色等で著しく劣っているものは数少ないが、窓側からの採光が殆んどのため教室の照度の均斉度（30%以下が望ましい）が、非常に悪い（第1図）。すなわち窓

側と廊下側の照度の差が大きすぎる。晴天のときは廊下側でも最低の所要照度を得られようが、曇天のときすでに極端に照度不足になるものが多い。

率も大になり、天井の高さまでとれば室内照度の不均一は少くなる。窓の向きは採光的にも良く又冬は暖かく夏は涼しい南向きということになる。しかし現実の採光不足の教室について見ると、室内照度の不均一が甚しく廊下側が極端に不足する。したがって対策としては消極的であり、またクラス編成上可能性が少いかも知れないが、机は窓側を密、廊下側を粗に配置し、出来るだけ廊下側の使用を避ける。

次に壁、天井の仕上げを反射率の大きいものにより室内の明るさの差を少く出来る。汚れた教室などは明度の高い塗装により、廊下側がかなり改善されるであろう。又廊下側の壁に黒板（掲示板用）を設けた教室があったが、このために一層採光不足となっているので、他に移動し明るい壁にしてその反射光を利用するのも有効な手段である。

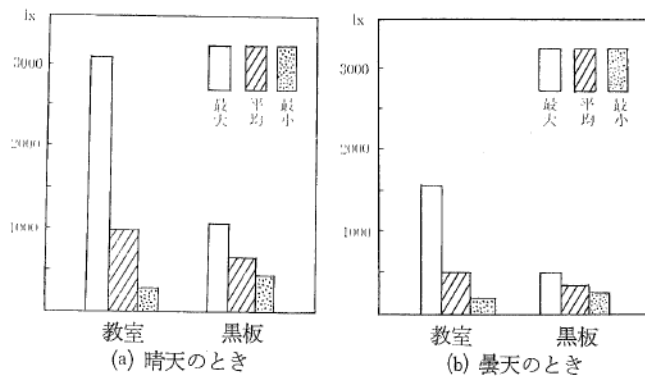
第2図 採光照度グラフ

なお第2図は教室、黒板の総合照度である。

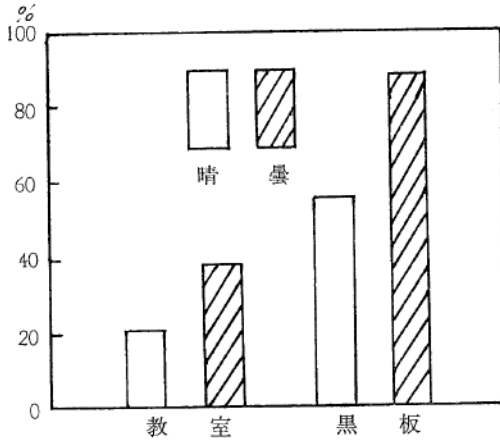
第3図 教室、黒板の天候別採光不足状況

晴天のとき不足しているものは5室で20.8%であり、曇天では不足するもの9室37.5%である。

晴天のとき不足する5室について周囲の環境をみると4室は1階でコの字型校舎の中庭に面した一番採光条件の悪いものばかりである。他の1室は2階で大木のため採光が不十分となっている。又曇天のとき不足する教室が4室ふえているが、これも上述の教室と同様1階で採光窓がコの字型校舎の建物の二面に囲まれたものである。

黒板については晴天のとき不足するもの13面54%で過半数を占めている。曇天のとき規準照度に達しているものはわずか3面12.5%にすぎない。教室の心臓とも云うべき黒板が、曇天ともなれば大部分規準以下という結果であった。

晴天または曇天のとき採光不足となる9室のうち電灯設備を有するものは8室89%、なし1室11%である。内訳はけい光灯は6灯2室、4灯1室。白熱灯は6灯3室、3灯、1灯各1室である。又極端に不足する黒板の専用照明設備をもった教室は0である。教室の構造上採光不足となり易く、又光束発散度も低い黒板の照明を今後の問題点として特に考慮しなければならない。

即ち点灯補充は自然光照度が一般教室 200 lx、黒板面 500 lx に低下したとき行い、その設備は各室の自然光の分布状態に応じ点灯して所要照度が得られるものとする。採光状態の悪い部屋では室全体に施設し、机配置面積の $\frac{1}{4}$ が 200 lx を割れば部分的あるいは全面的に点灯補充する。

良好な教室では机配置面積の $\frac{1}{4}$ が 200 lx を割ればその部分について点灯補充する。黒板面は机上より採光が不足する場合が多いのでいずれの教室でも専用の黒板照明設備を設け、黒板全面積の $\frac{1}{4}$ が 500 lx を割れば部分的あるいは全面的に点灯補充する。
