## 標津線を走る列車はいつ・どこで・どのように襲撃されたのか：別海・標津線空襲を検証する

# 標津線を走る列車はいつ・どこで・どのように襲撃されたのか —別海・標津線空襲を検証する—

北海道別海町、旧標津線、重太郎川鉄橋付近でアメリカ軍機によって蒸気機関車が襲撃され、機関士が殉職したという事が文書として残されている。ここでは、この旧標津線の空襲について得た新たな証言を検証し、銃撃跡の検証、当時の文書、聞き取りや証言の検討等から、実際にいつ、どこで、どのように襲撃されたのかを検証し、『別海・標津線空襲』の新たな見解を示すものである。

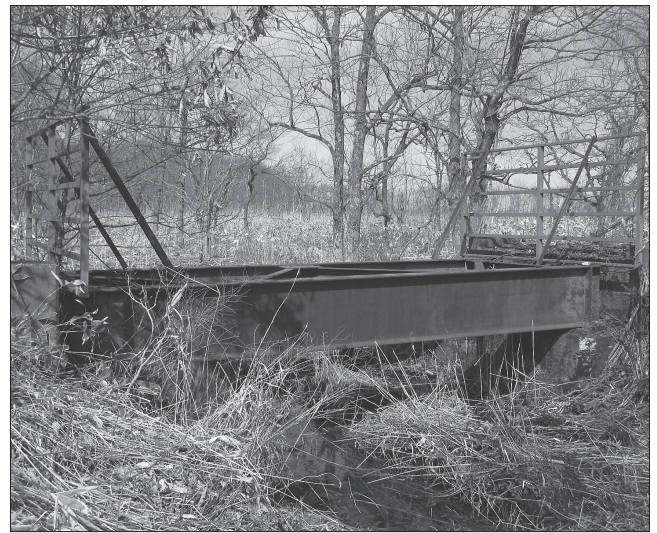
図2 床丹二の川に架かる旧標津線鉄橋

平成27年5月3日、17日、21日、平成28年4月23日と4回に分けて、筆者らが現地調査を行った。ここでは藤倉証言にある空襲が行われたという鉄橋に銃弾の跡らしい痕跡を見つけることができた。床丹二の川は、2級河川、床丹川の支流で同じ支流のボン床丹川の南側にある小さな河川である(図1)。ここは、旧春別駅から約7キロ別海寄である。旧標津線が道路に並行してこの付近から東寄りにカーブを切る。このカーブの始まり付近に、長さ5m40cmの鉄橋が架かる。道道8号線からも見ることもできる小さな鉄橋である(図2)。この鉄橋の全景図を図3に示す。この鉄橋は厚さ11mmの鋼板を組み合わせた桁からできている。桁は2本あり（桁A,B）、それを鋼板でクロスしてくみ上げたものである(図4)。2本の桁の東側の面を桁A(図5)、桁B(図6)として示した。

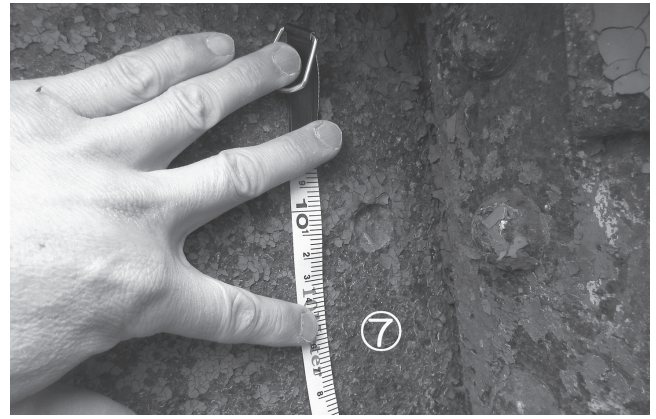
鉄橋の桁A東側に3カ所及び北寄に1カ所、桁B東側に3カ所の窪みおよび穴を見つけることができた。桁A①は直径20mmの円であり貫通していない。裏側には凸部が認められる。桁A②は、直径12mmで貫通する。桁A③は直径12mmで貫通する。②、③は鋼板を貫通し、鋼板の垂直面に対し13度の傾き、水平面に対し5°の傾きを持って斜め右、ほぼ水平に貫通している（図7、8）。桁A④は、直径11mmで貫通していない（図9）。桁B⑤は、鋼板を削るように窪んでおり、幅10mm、長さ30mmの長円形である。貫通はしていない（図10）。⑥は、鋼板を削るように窪み、長径50mm、短径30mmの長円形である（図11）。⑦は、直径20mmで貫通はしていない（図12）。また、それぞれの桁の西側（国道側）には窪み及び穴は認められなかった。

図12 桁B⑦の窪み

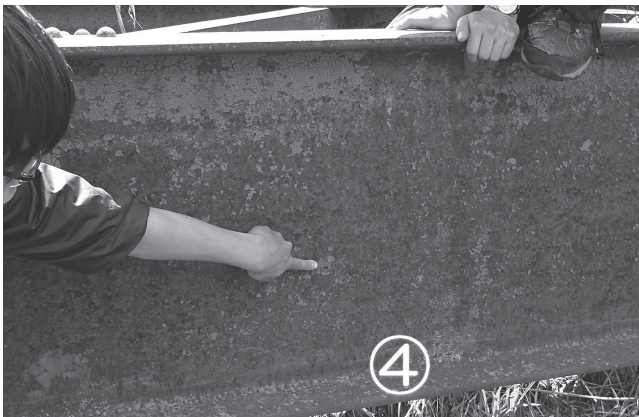
図9 桁A④の窪み
