標津線を走る列車はいつ・どこで・どのように襲撃されたのか：別海・標津線空襲を検証する

標津線を走る列車はいつ・どこで・どのように襲撃されたのか —別海・標津線空襲を検証する—

北海道別海町、旧標津線、重太郎川鉄橋付近でアメリカ軍機によって蒸気機関車が襲撃され、機関士が殉職したという事が文書として残されている。ここでは、この旧標津線の空襲について得た新たな証言を検証し、銃撃跡の検証、当時の文書、聞き取りや証言の検討等から、実際にいつ、どこで、どのように襲撃されたのかを検証し、『別海・標津線空襲』の新たな見解を示すものである。

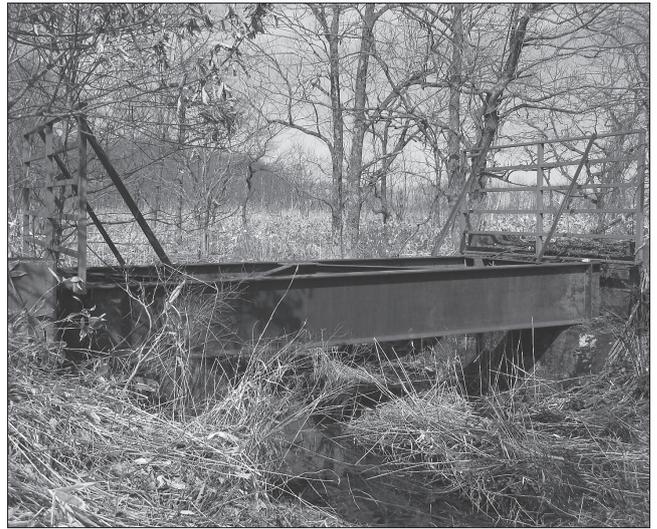
図2 床丹二の川に架かる旧標津線鉄橋

平成27年5月3日、17日、21日、平成28年4月23日と4回に分けて、筆者らが現地調査を行った。ここでは藤倉証言にある空襲が行われたという鉄橋に銃弾の跡らしい痕跡を見つけることができた。床丹二の川は、2級河川、床丹川の支流で同じ支流のポン床丹川の南側にある小さな河川である(図1)。ここは、旧春別駅から約7キロ別海寄である。旧標津線が道路に並行してこの付近から東寄りにカーブを切る。このカーブの始まり付近に、長さ5m40cmの鉄橋が架かる。道道8号線からも見ることが出来る小さな鉄橋である(図2)。この鉄橋の全景図を図3に示す。この鉄橋は厚さ11mmの鋼板を組み合わせた桁からできている。桁は2本あり(桁A,B)、それを鋼板でクロスしてくみ上げたものである(図4)。2本の桁の東側の面を桁A(図5)、桁B(図6)として示した。

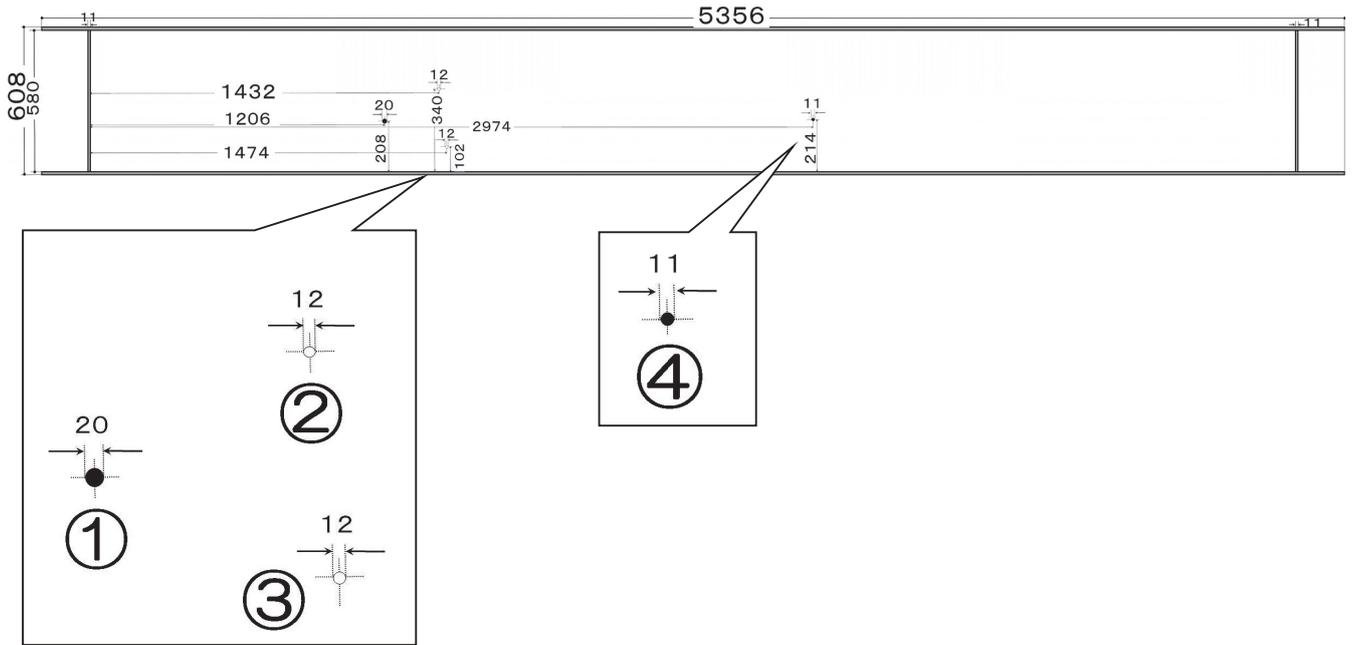
図5 桁Aの東側面

鉄橋の桁A東側に3カ所及び北寄に1カ所、桁B東側に3カ所の窪みおよび穴を見つけることができた。桁A①は直径20mmの円であり貫通していない。裏側には凸部が認められる。桁A②は、直径12mmで貫通する。桁A③は直径12mmで貫通する。②、③は鋼板を貫通し、鋼板の垂直面に対し13度の傾き、水平面に対し5°の傾きを持って斜め右、ほぼ水平に貫通している(図7, 8)。桁A④は、直径11mmで貫通していない(図9)。桁B⑤は、鋼板を削るように窪んでおり、幅10mm、長さ30mmの長円形である。貫通はしていない(図10)。⑥は、鋼板を削るように窪み、長径50mm、短径30mmの長円形である(図11)。⑦は、直径20mmで貫通はしていない(図12)。また、それぞれの桁の西側(国道側)には窪み及び穴は認められなかった。

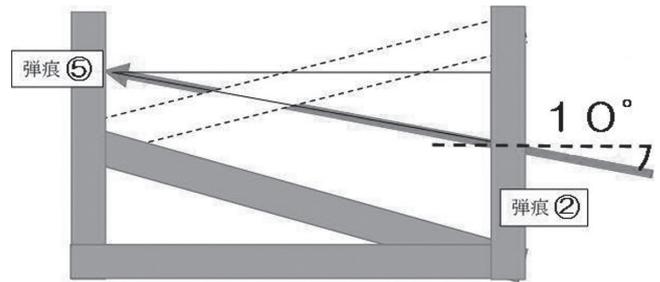
図13 鉄橋を上空から見た場合、②の貫通穴の傾斜から想定したの銃弾の入射角度

桁A②の穴を貫通した弾痕とし、桁B⑤に抜けたと想定した場合、入射角度は 10° となる(図13)。この先には桁B⑤があるが、実際に同じ弾が桁Aを貫き、桁Bに至ったかの証明には至らない。しかし、桁A①～④及び桁B⑤～⑦から野付半島方向(東側)から、衝撃が加わり、穴または窪みができたと見える。ゆえに、これらの穴や窪みが飛来した銃弾の跡とするならば、東側(別海町床丹方面)から襲来した飛行機から発射された銃弾によって窪み及び穴が開いた可能性は高い。また、貫通した弾痕の状況(図14)からも低い位置から襲撃した可能性がある。これは、藤倉証言にある、「敵機が雲から急降下して銃撃してきた」という証言と一致し、東側から急降下して、低い位置で襲撃し、ほぼ水平な弾が飛んできたことが予想できる。
